โครงการ : ปรับปรุงรอยรื้ออาคาร จำนวน 1 งาน

สถานที่ : ส่วนกิจการหอสมุด สำนักงานอธิการบดี

มหาวิทยาลัยศรีนครินทรวิโรฒ องครักษ์ อำเภองครักษ์ จังหวัดนครนายก

แบบปรับปรุงกันซึมอาคารที่ อาคาร 1

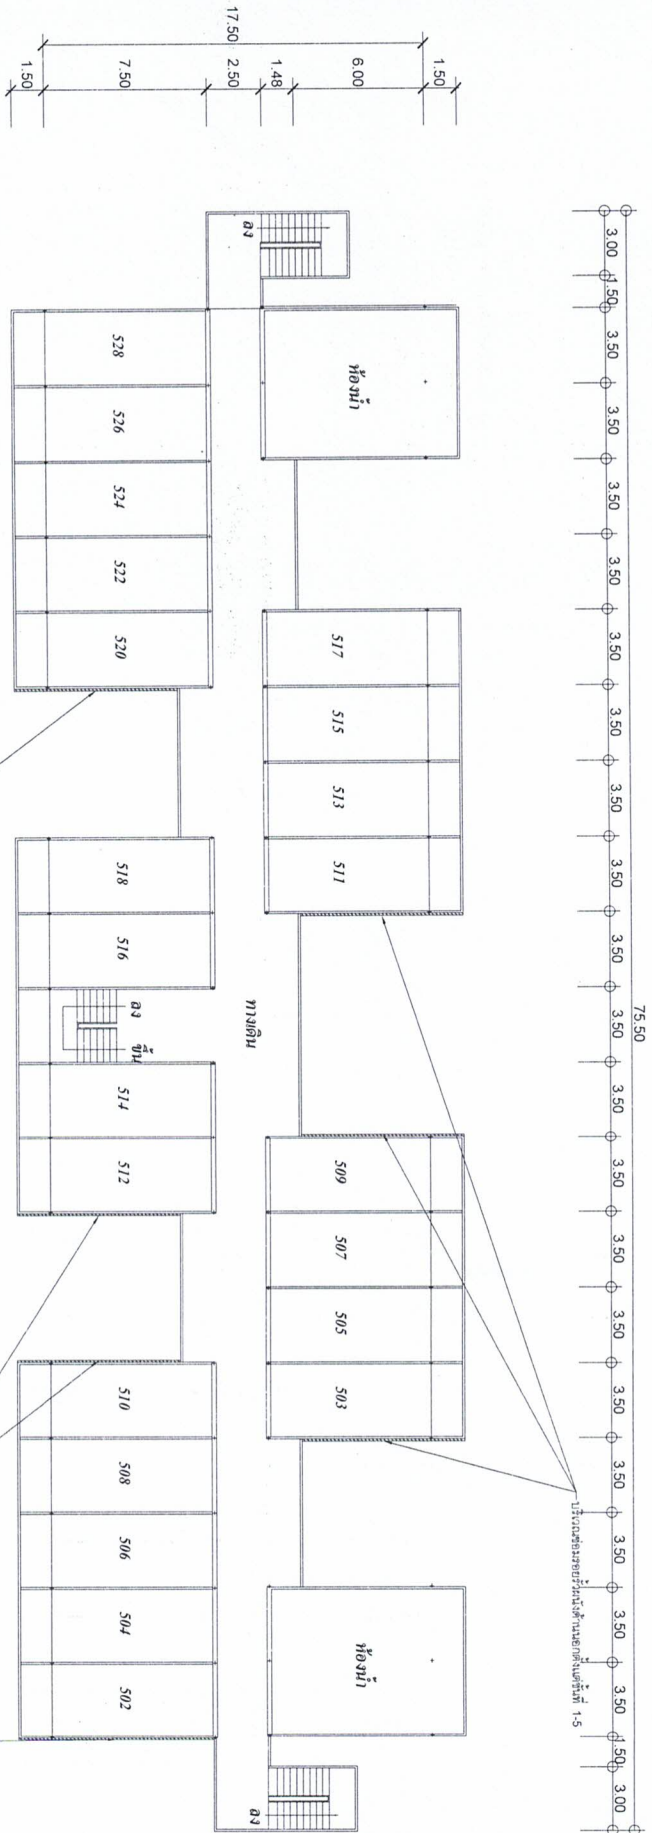
2/19

บริเวณซ่อมรอยรั่วผนังด้านนอกอาคารตั้งแต่ชั้นที่ 1-5 อาคาร 1

บริเวณซ่อมรอยรั่วผนังด้านนอกอาคารตั้งแต่ชั้นที่ 1-5

-งานตัดเหล็กทรงกลมความแข็งแรง

-งานติดตั้งรอยแตกตัวสำหรับรอยรั่ว

-การติดตั้ง ทาสีสีเทา Concrete Primer

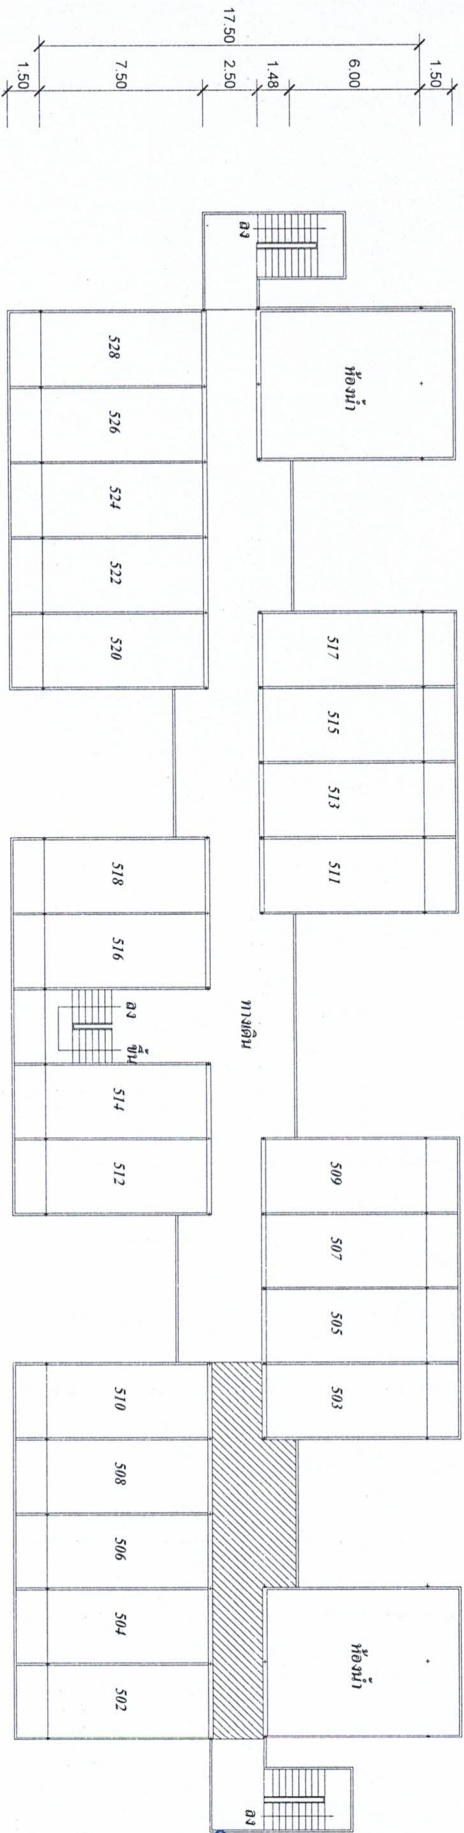
3/19

แบบปรับปรุงสภาพอาคาร 1

บริเวณปรับปรุงสภาพด้านหน้าอาคาร 1 คร.ม.

บริเวณที่อาคารเดิม

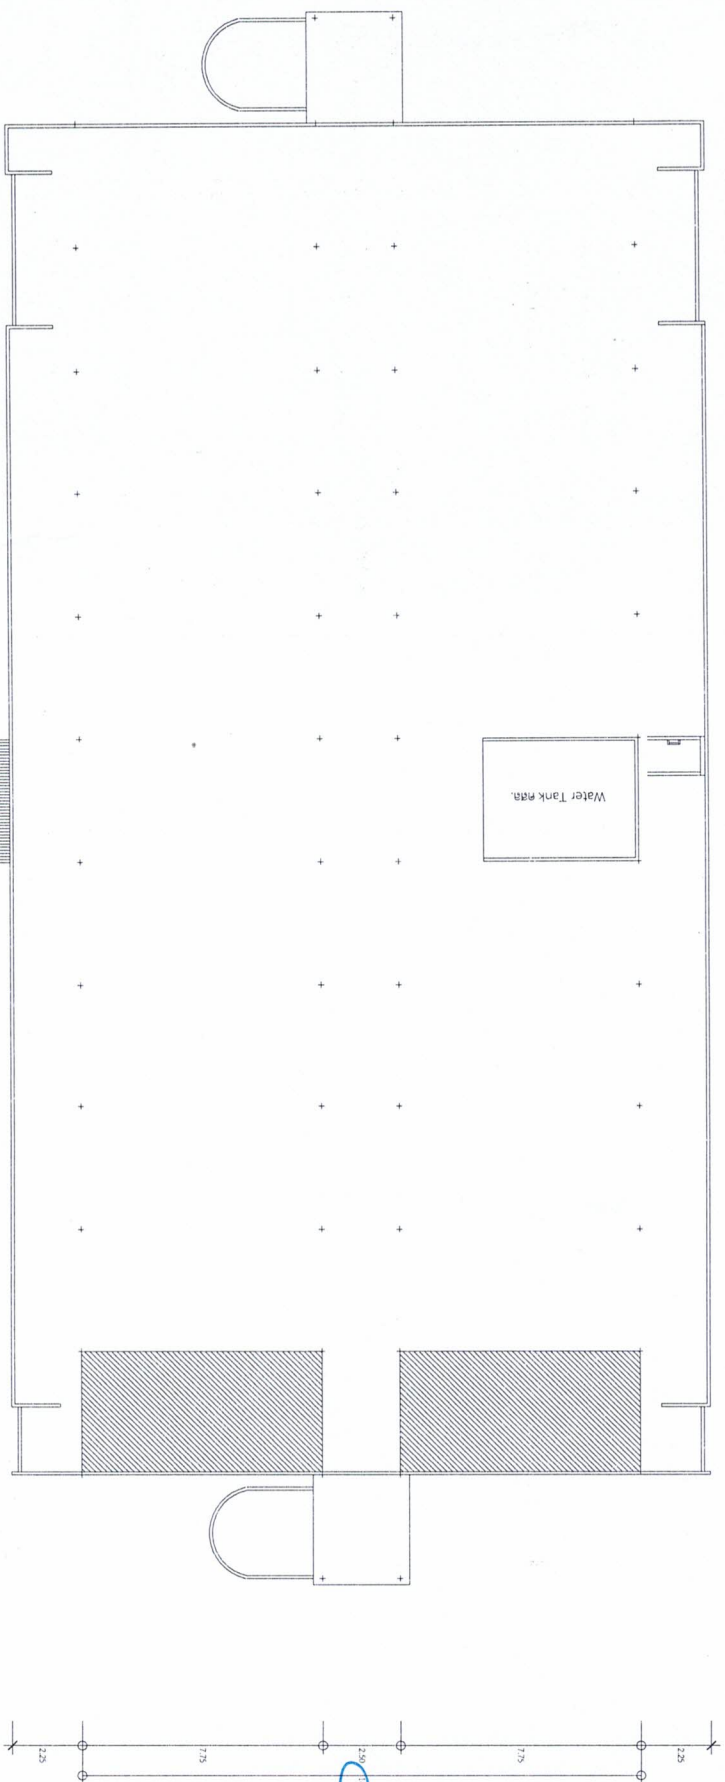
4/19

บริเวณปรับปรุงฝ้าเพดาน ชั้น 5

บริเวณปรับปรุงฝ้าเพดานไม่น้อยกว่า 60 ตร.ม

- รื้อถอนฝ้าเพดานเดิม

- ใต้โครงค้ำเดิมติดตั้งฝ้าด้วยยิปซัมบอร์ด หนา 9 มม.

- ฉาบรอยต่อและทาสี

แบบปรับปรุงฝ้าเพดานชั้น 5 อาคาร 5

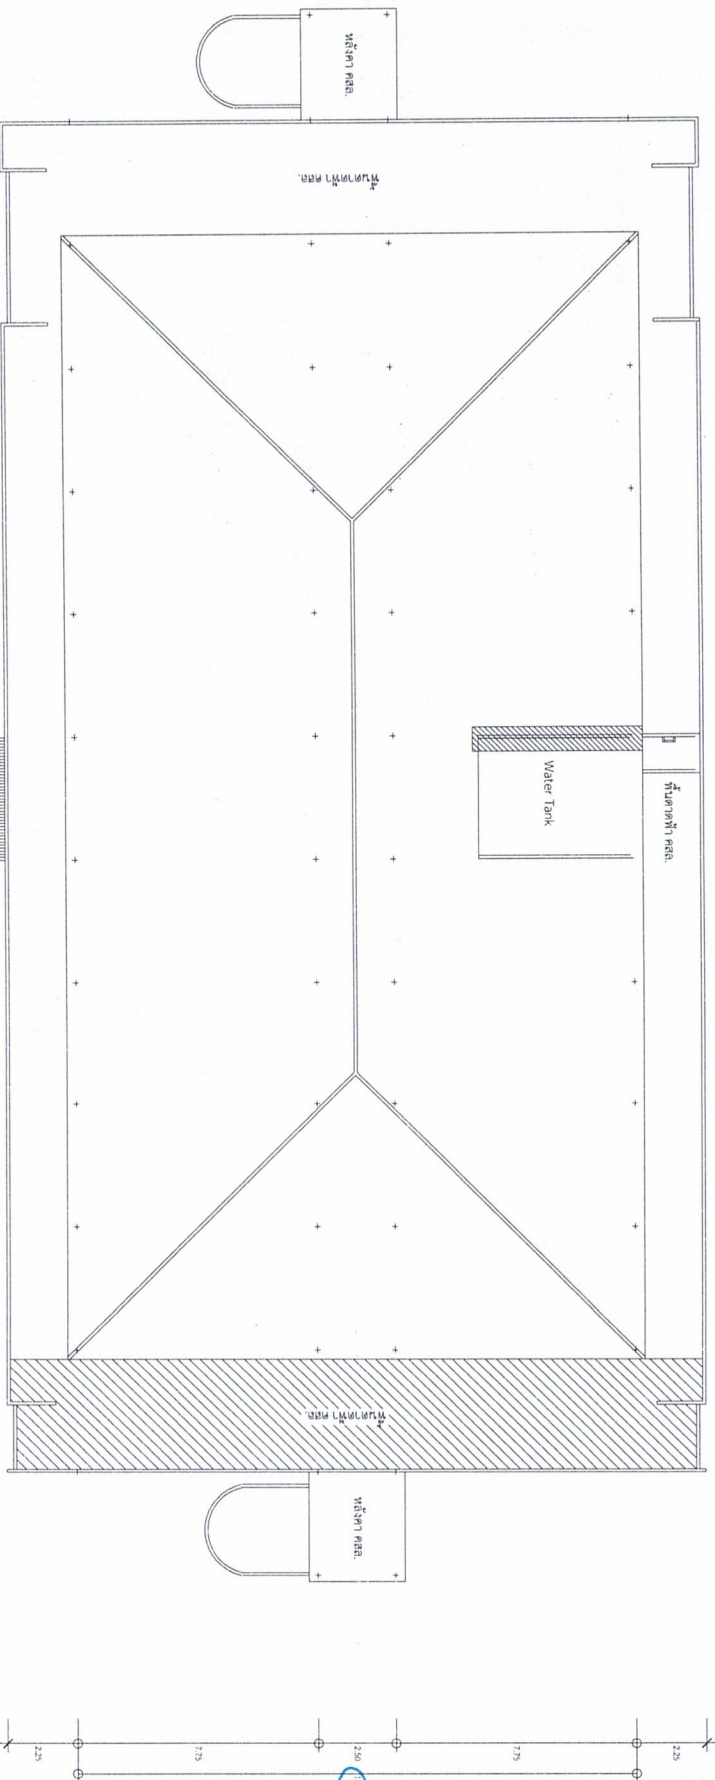
5/19

แปลนพื้นที่อาคาร, หลัสดา

บริเวณปรับปรุงกันซึมอาคารเก่า ไม่น้อยกว่า 79 ตร.ม

-ทำความสะอาดพื้นเดิม

-งานกรีตโป้วและยิงวัสดุอุดรอยรั่ว ด้วย PU Sealant

-งานทาน้ำซึม Polyurethane (Solvent Base)

แปลนพื้นที่อาคาร, หลัสดา อาคาร 5

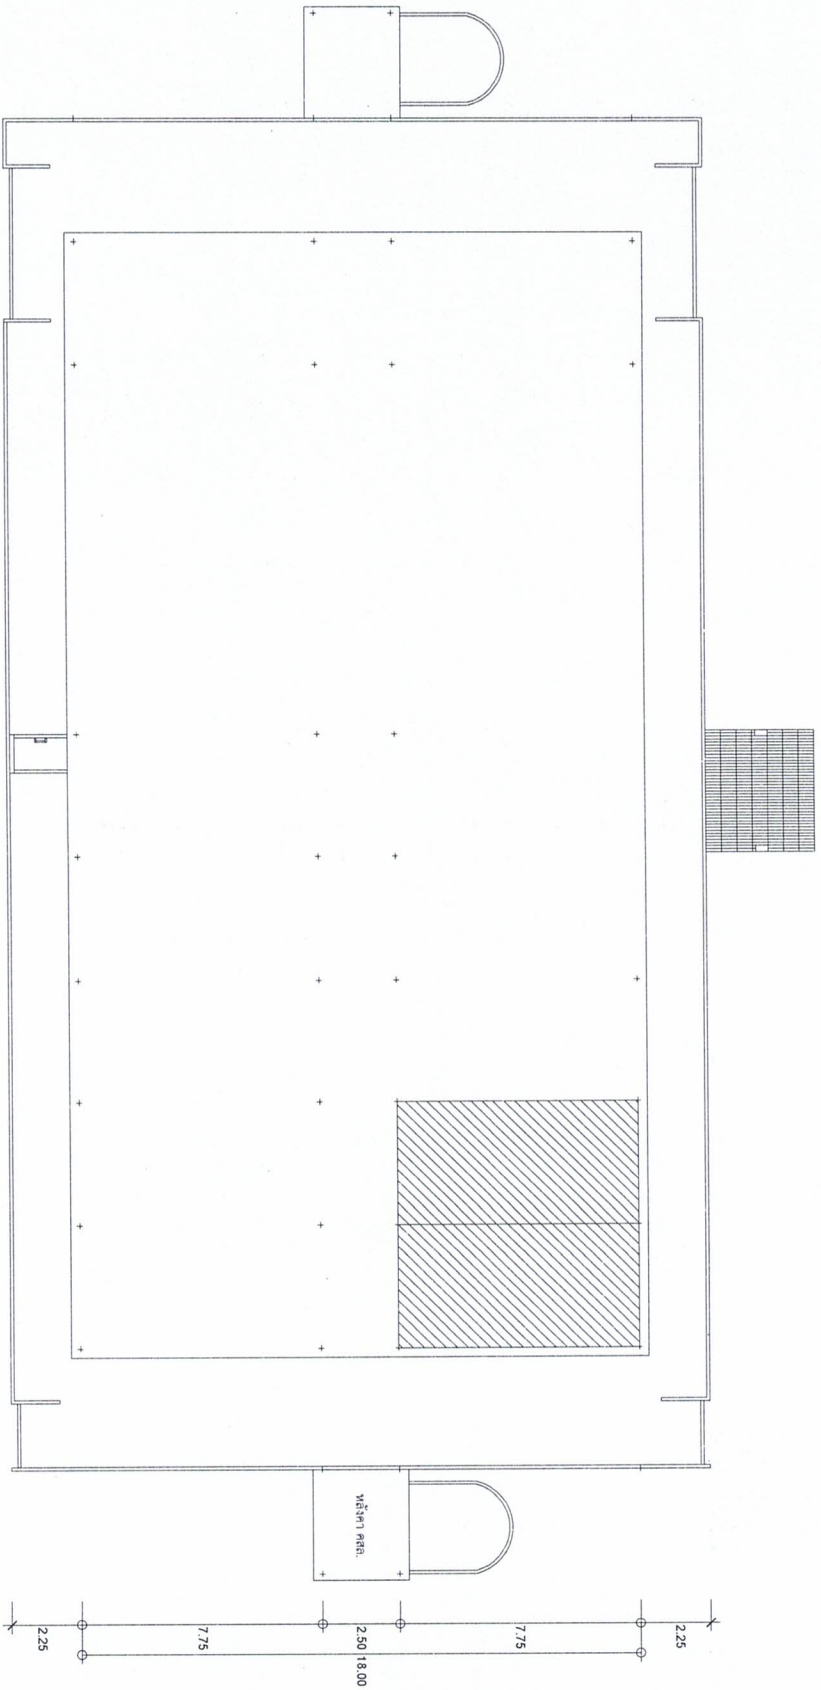
แผ่นที่
 6/19

บริเวณปรับปรุงฝ้าเพดานไม่น้อยกว่า 62 ตร.ม
 - รื้อถอนฝ้าเพดานเดิมที่ชำรุด
 - ใต้โครงสร้างค้ำค้ำเดิมติดตั้งยิปซัมบอร์ด หน้า 9 มม.
 - ฉาบรอยต่อและทาสี

แบบปรับปรุงฝ้าเพดานชั้น 5 อาคาร 6

ปรับปรุงฝ้าเพดาน ชั้น 5 อาคาร 6

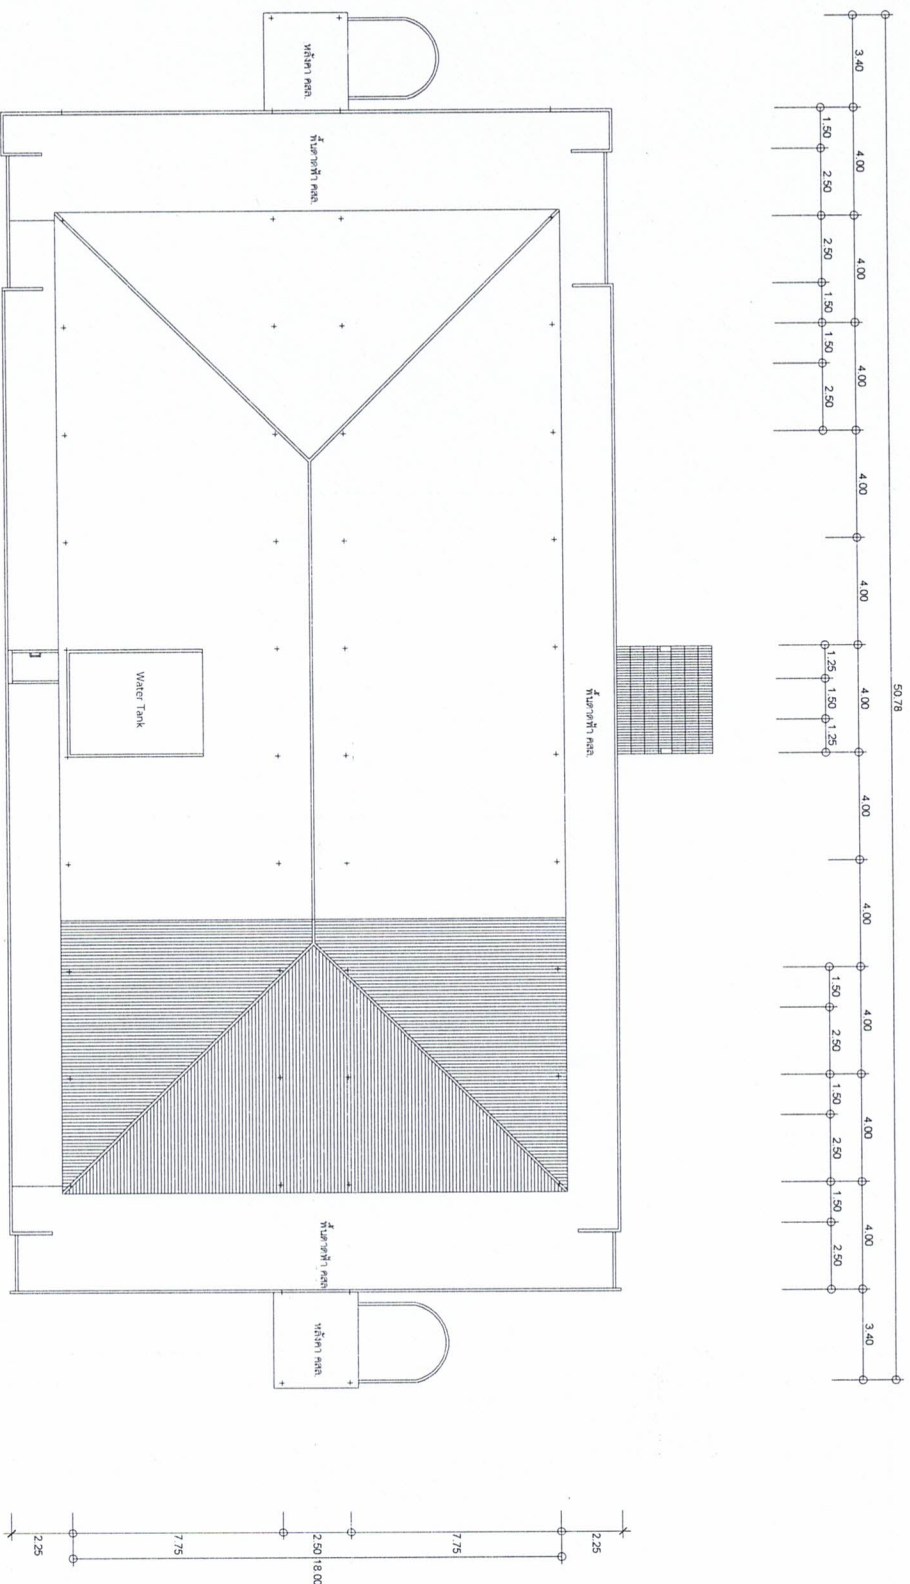
มาตราส่วน	no to scale
แผ่นที่	7/19

บริเวณปรับปรุงหลังคา

- รื้อถอนกระเบื้องที่ชำรุดพร้อมเปลี่ยนใช้สังกะสีขนาดตามเดิม
- งานฉาบอุดรอยร้าวรอยขอบหลังคา ด้วย PU Sealant
- ทากันซึม Acrylic Modified Polyurethane ตามรอยต่อ
- ทำระบบกันซึมผนังใต้หลังคาตามแนวหลังคา

แปลนพื้นอาคาร 6

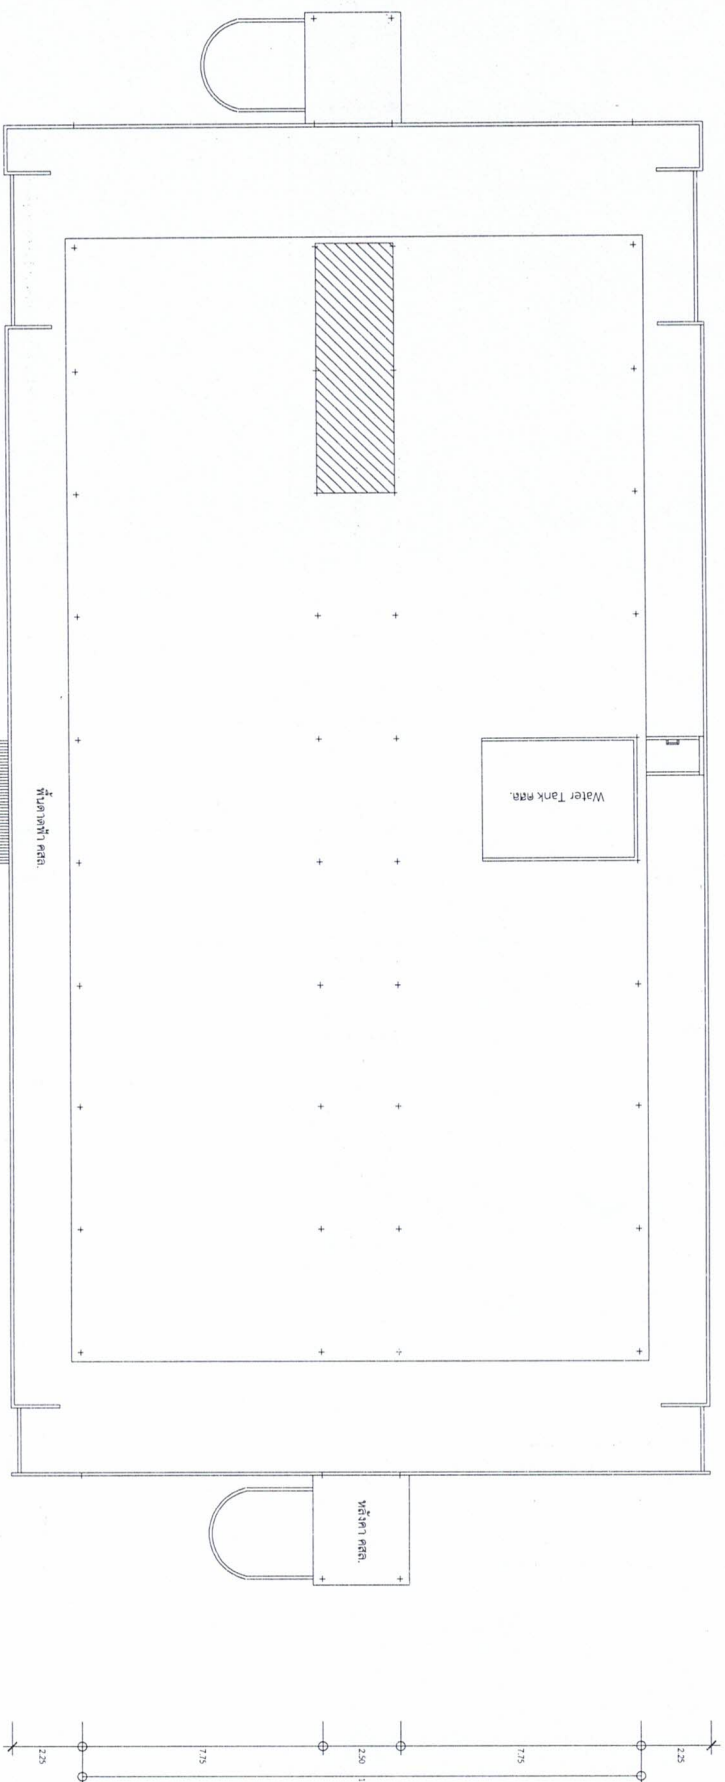
8/19

บริเวณปรับปรุงฝ้าเพดานไม่น้อยกว่า 20 ตร.ม

- รื้อถอนฝ้าเพดานเดิม

- ใต้โครงค้ำเดิมตัดและติดตั้งฝ้าด้วยใยหินบอร์ด ขนาด 9 มม. จำนวน 5 ตร.ม

- อับรอยต่อและทาสี

แบบปรับปรุงฝ้าเพดานชั้น 5 อาคาร 7

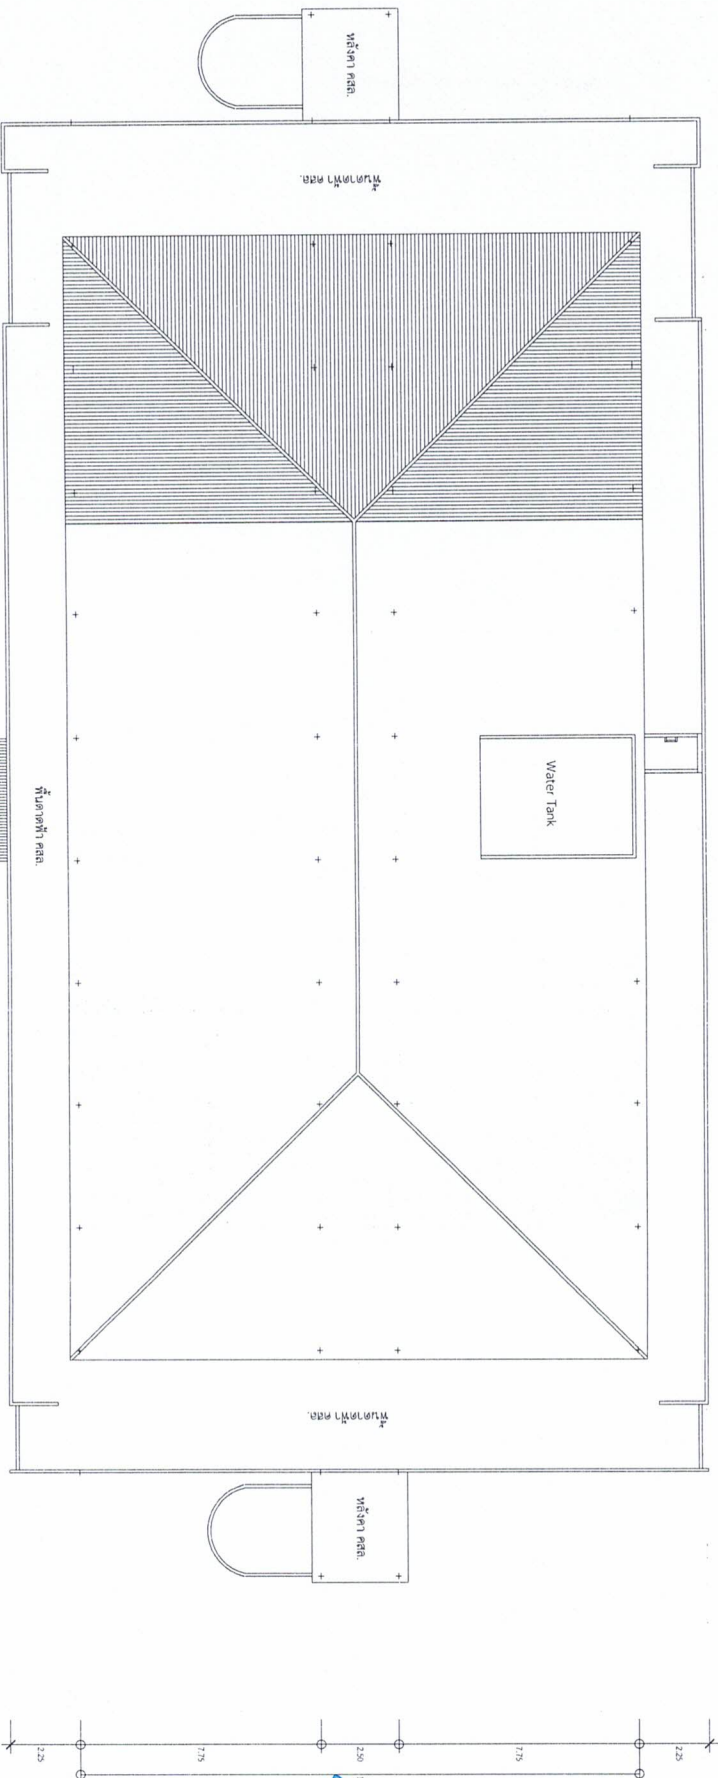
แผ่นที่
9/19

- บริเวณปรับปรุงหลังคา**
- รื้อถอนกระเบื้องที่ชำรุดพร้อมเปลี่ยนใช้สีและขนาดตามเดิม
 - งานฉีกรัดอุดรอยต่อครอบหลังคา ด้วย PU Sealant
 - ทากันซึม Acrylic Modified Polyurethane ตามรอยต่อ
 - ทำระบบกันซึมผนังใต้หลังคาตามแนวหลังคา

แปลนพื้นที่อาคารที่ 7, หลังคา อาคาร 7

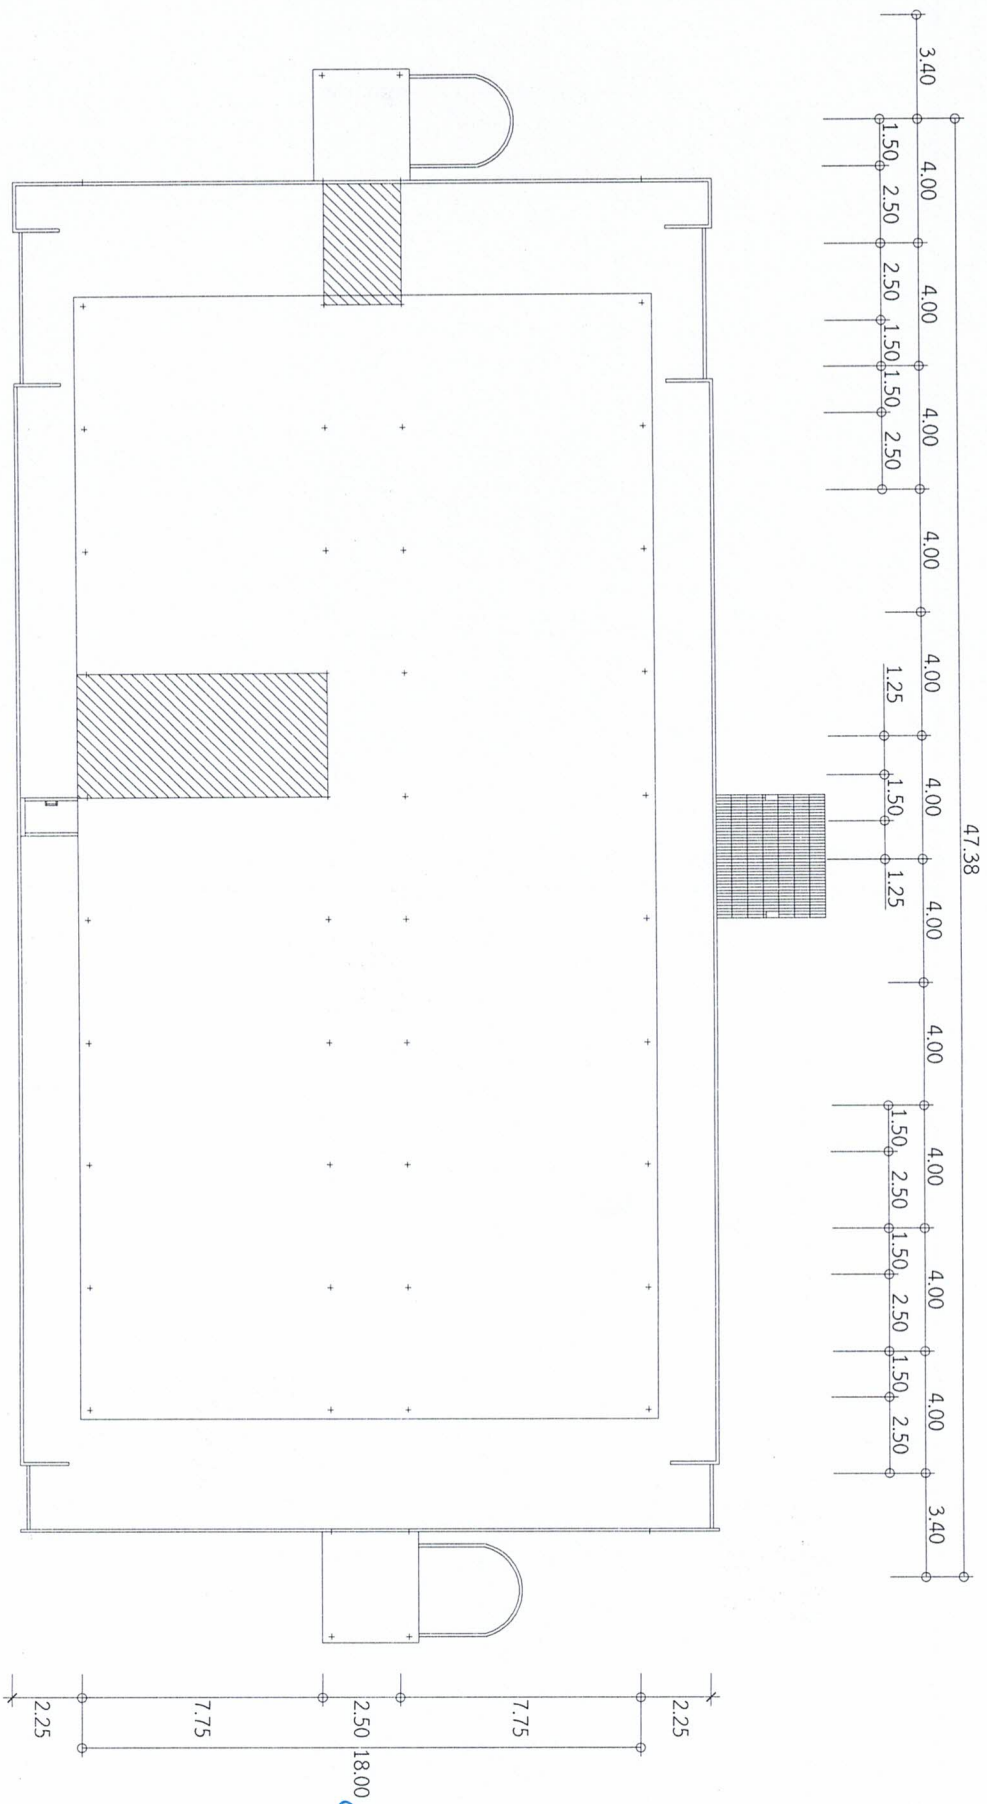
10/19

บริเวณปรับปรุงที่แพตตามิ่งน้อยกว่า 4.2 ตร.ม

- ร่องถนนที่ขาด

- ใช้โครงสร้างเดิมตัดด้วยบันไดคอนกรีต หน้า 9 มม.

- ฉาบรอยต่อและทาสี

แบบปรับปรุงสถาปัตย์ชั้น 5 อาคาร 8

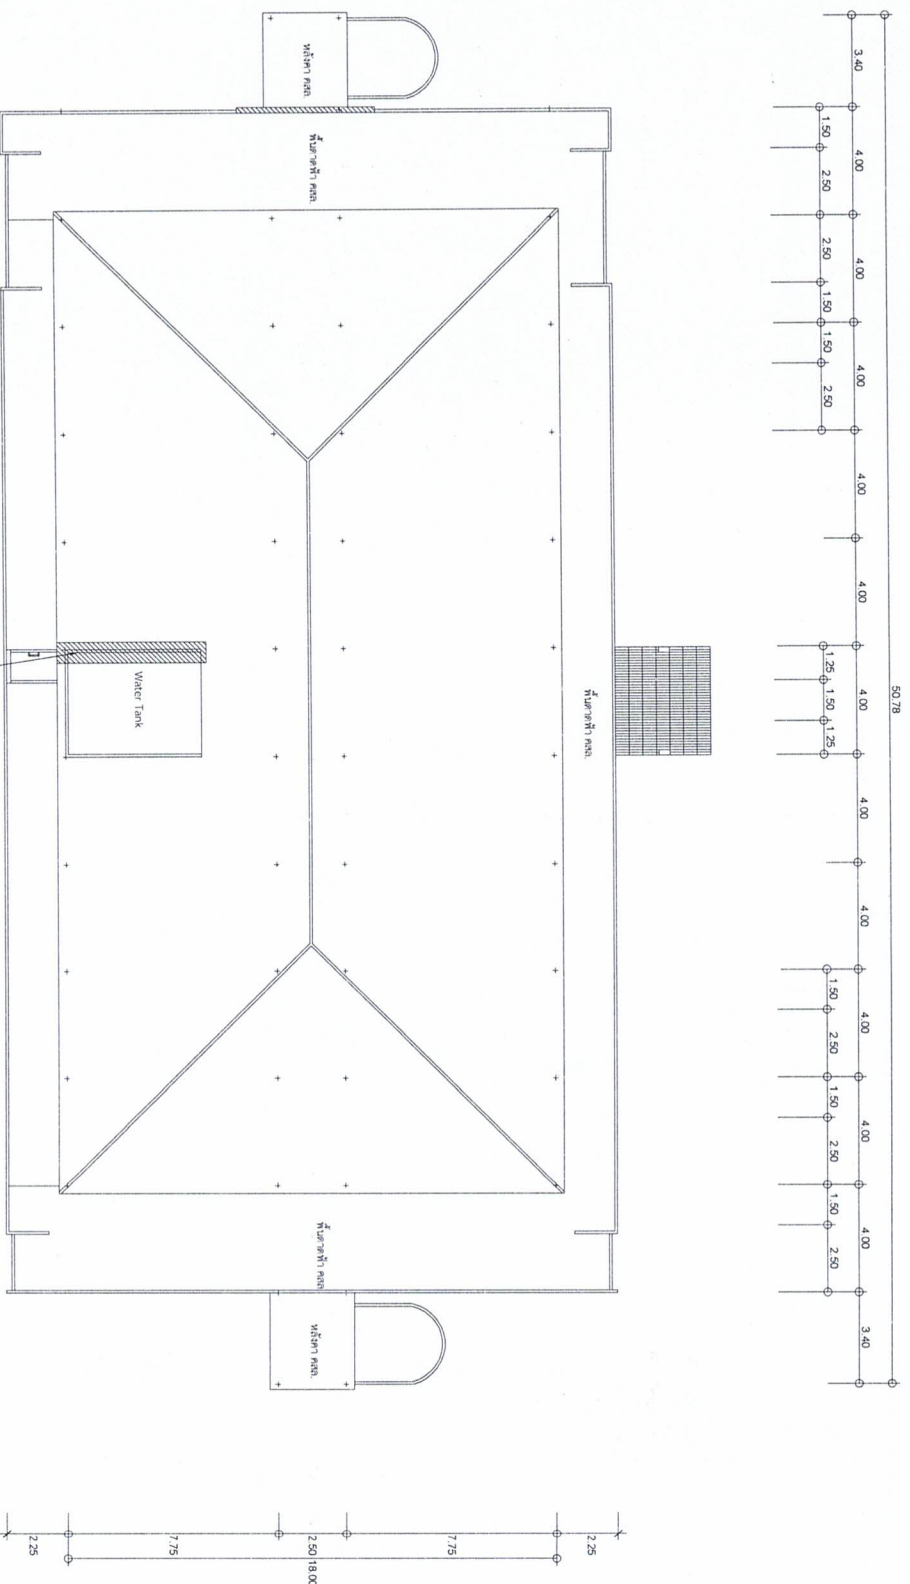
11/19

บริเวณปรับปรุงรอยต่อระบือน้ำหลังคาที่ผนังงัดกับน้ำตาฝ้า

- งานใช้วัสดุอุดรอยต่อคอนกรีตด้วย ทราย PU Sealant

- งานทำระบบกันซึมด้วย Polyurethane ชนิด Solvent Base

แปลนพื้นอาคาร 8 หลังคา อาคาร 8

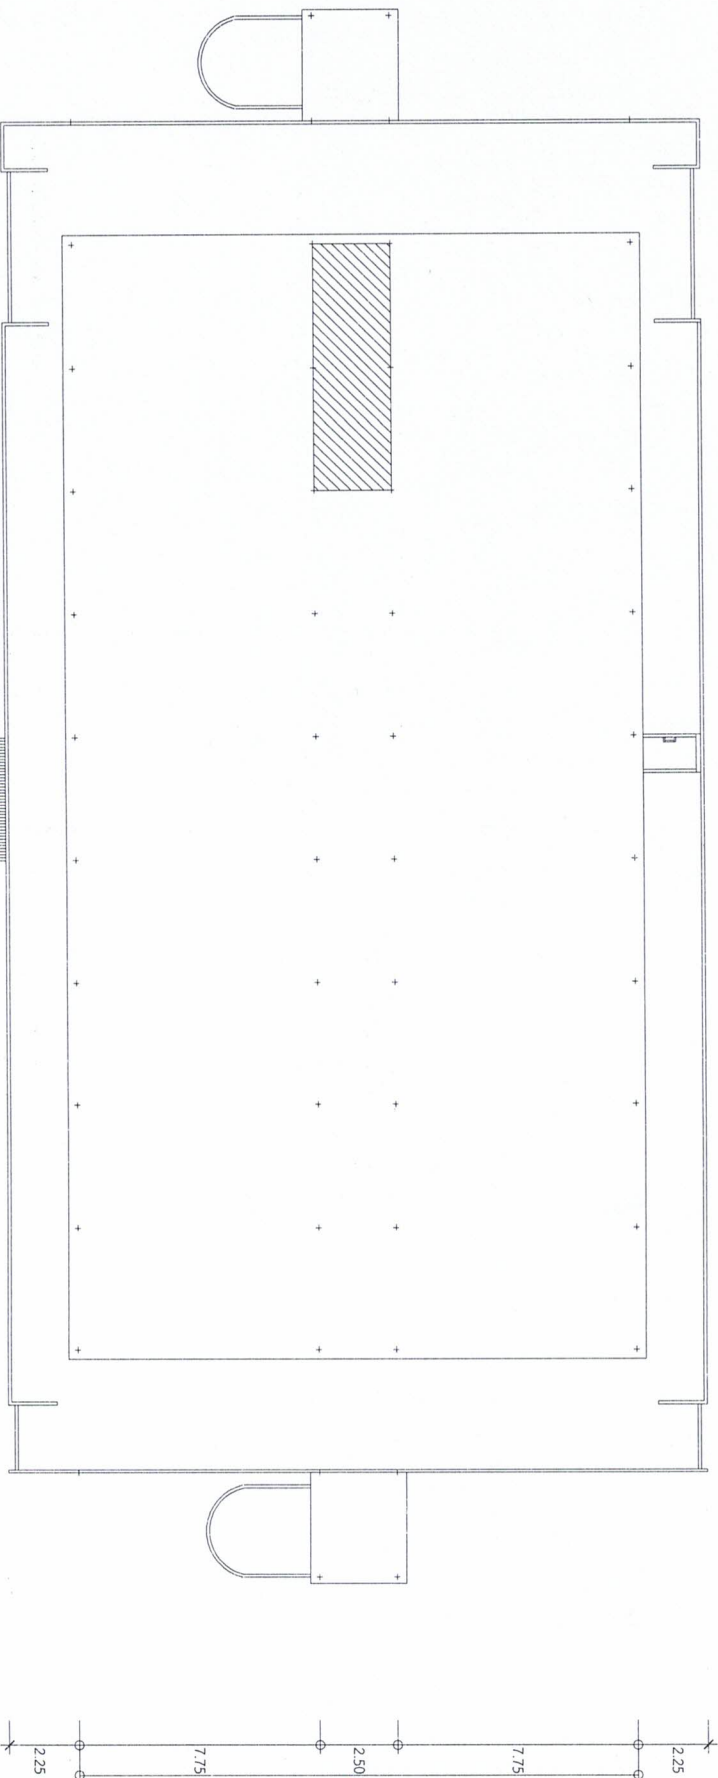
แผ่นที่
12/19

บริเวณปรับปรุงฝ้าเพดานไม่น้อยกว่า 20 ตร.ม.
- รื้อถอนฝ้าตามเดิม

- ใช้โครงเคร่าเดิมติดตั้งยิปซัมบอร์ด หนา 9 มม.
- ฉาบรอยต่อและทาสี

แบบปรับปรุงฝ้าเพดานชั้น 5 อาคาร 9

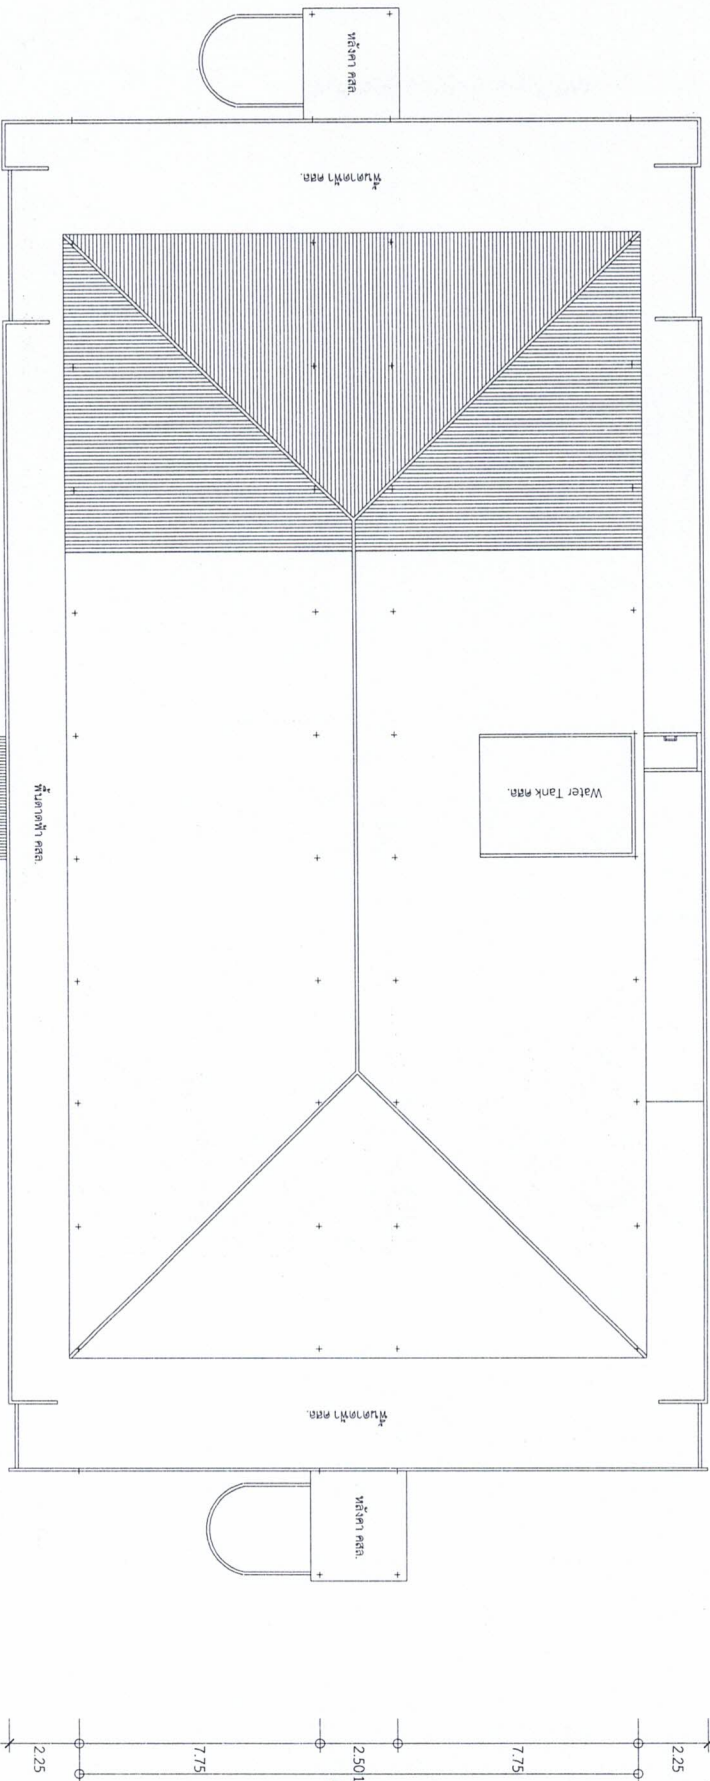
13/19

บริเวณปรับปรุงหลังคา

- รื้อถอนการะเบื้องที่ชำรุดพร้อมเปลี่ยนใช้สีและขนตามเดิม

- งานฉาบวัสดุอุดรอยต่อขอบหลังคา ด้วย PU Sealant

- ทากันซึม Acrylic Modified Polyurethane ตามรอยต่อ

- ทำระบบกันซึมผนังใต้หลังคาตามแนวหลังคา

พื้นลาดต่ำ คสล.

เปลี่ยนพื้นลาดต่ำ, หลังคา อาคาร 9

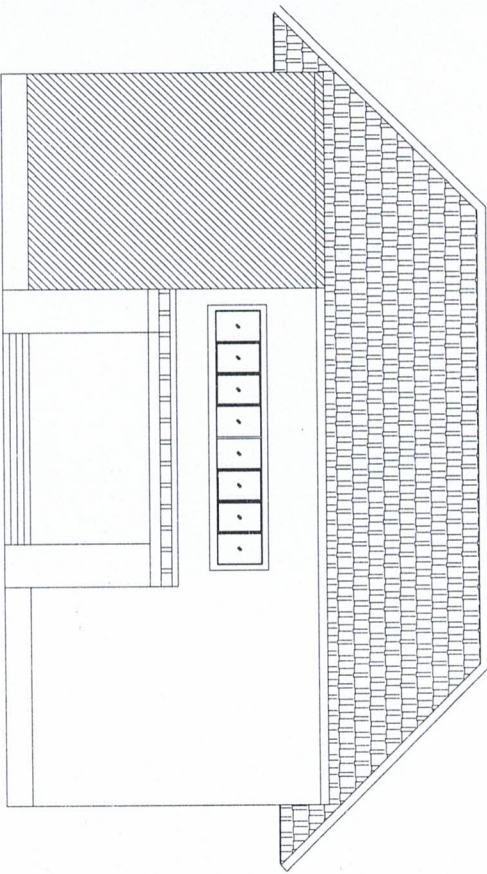
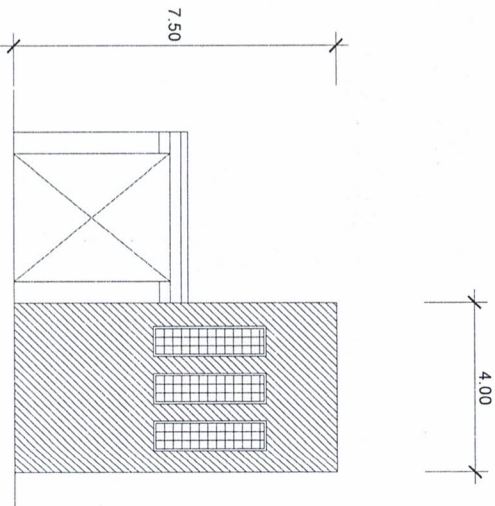
แผ่นที่
14/19

รูปด้านหน้า

- บริเวณที่ปรับปรุงซ่อมแซมรอยร้าว
- งานซ่อมผนัง
- ขัดล้างสีเก่า พร้อมทำความสะอาด
 - กริดรอยแตกร้าวพร้อมอุดรอยร้าวด้วย PU Sealant
 - ทาสีรองพื้นปูนเก่าทั้งภายในและภายนอก
 - ทาสีภายนอก Contact Primer สีตามผู้ว่าจ้าง
 - ทาสีภายใน Supershield Durachean Plus สีตามผู้ว่าจ้าง
 - ทาสีภายในผนังและฝ้าเพดานไม้

แบบปรับปรุงอาคาร 9.5

รูปด้านข้าง

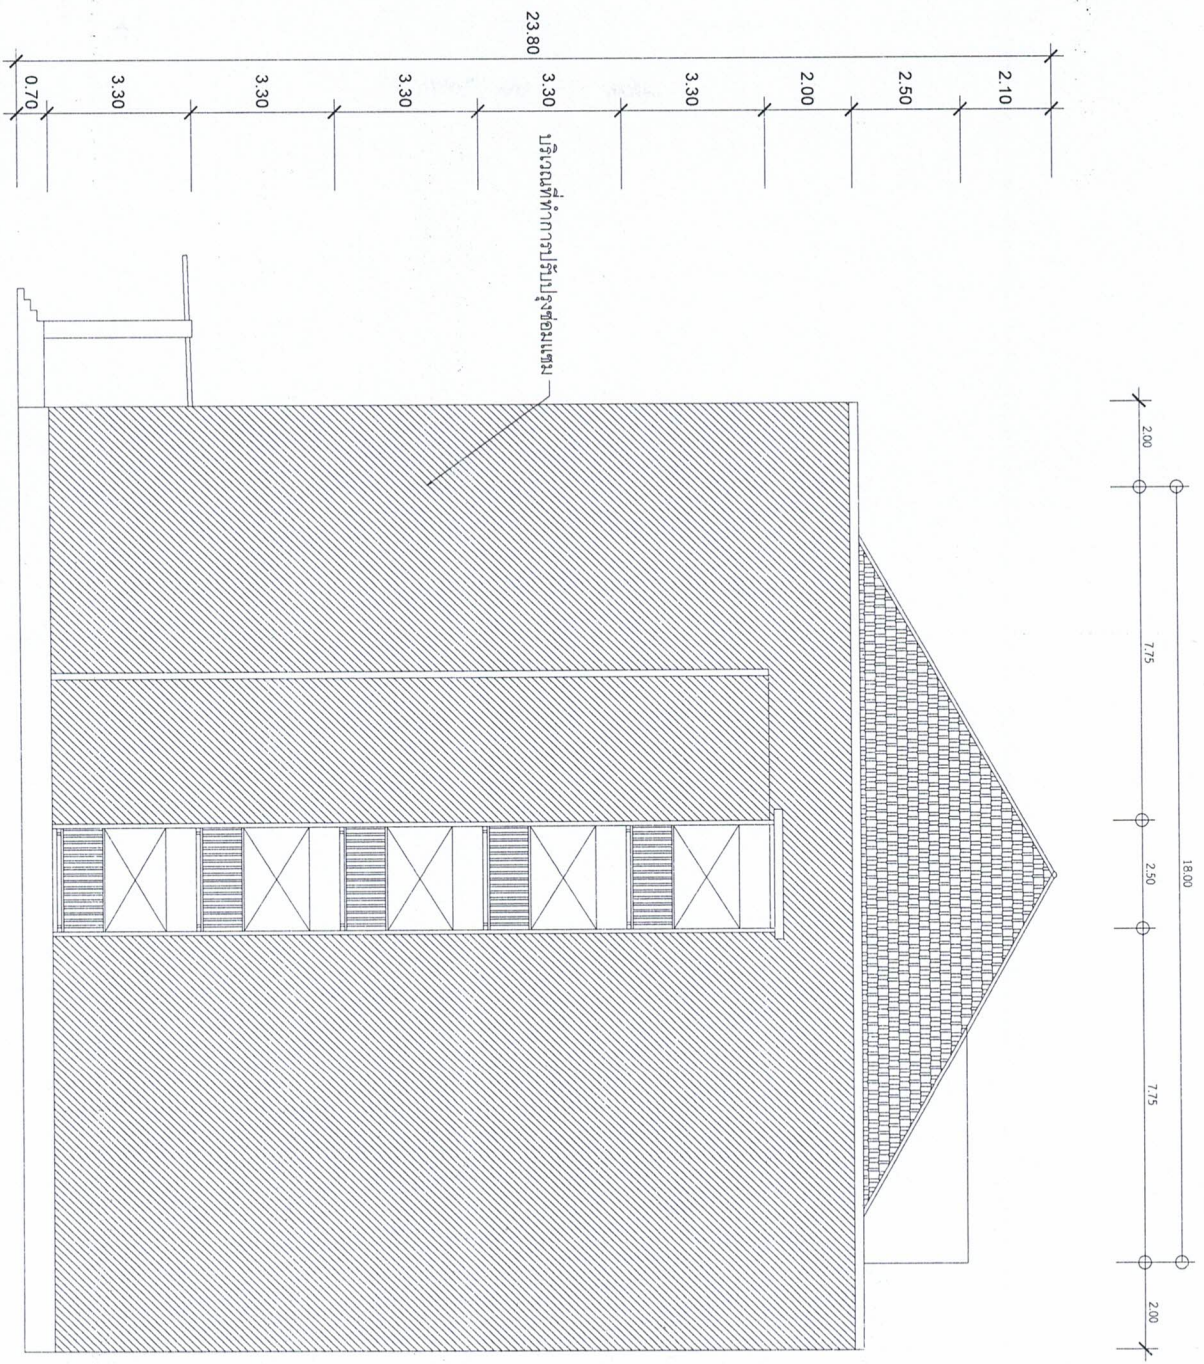
แผ่นที่
15/19

- บริเวณปรับปรุงซ่อมแซมชั้นที่ 1-5 ตันฝั่งถนน
- ชัดล้างสีเก่า พร้อมทำความสะอาด
 - กรูตรอยแตกร้าวพร้อมอุดรอยร้าวด้วย PU Sealant
 - ทาสีรองพื้นปูนเก่า
 - ทาสีภายนอก Contact Primer สีตามผู้จ้าง

อาคาร 11

แบบแสดง
ปรับปรุงซ่อมแซมชั้นที่ 1-5 ตันฝั่งถนน

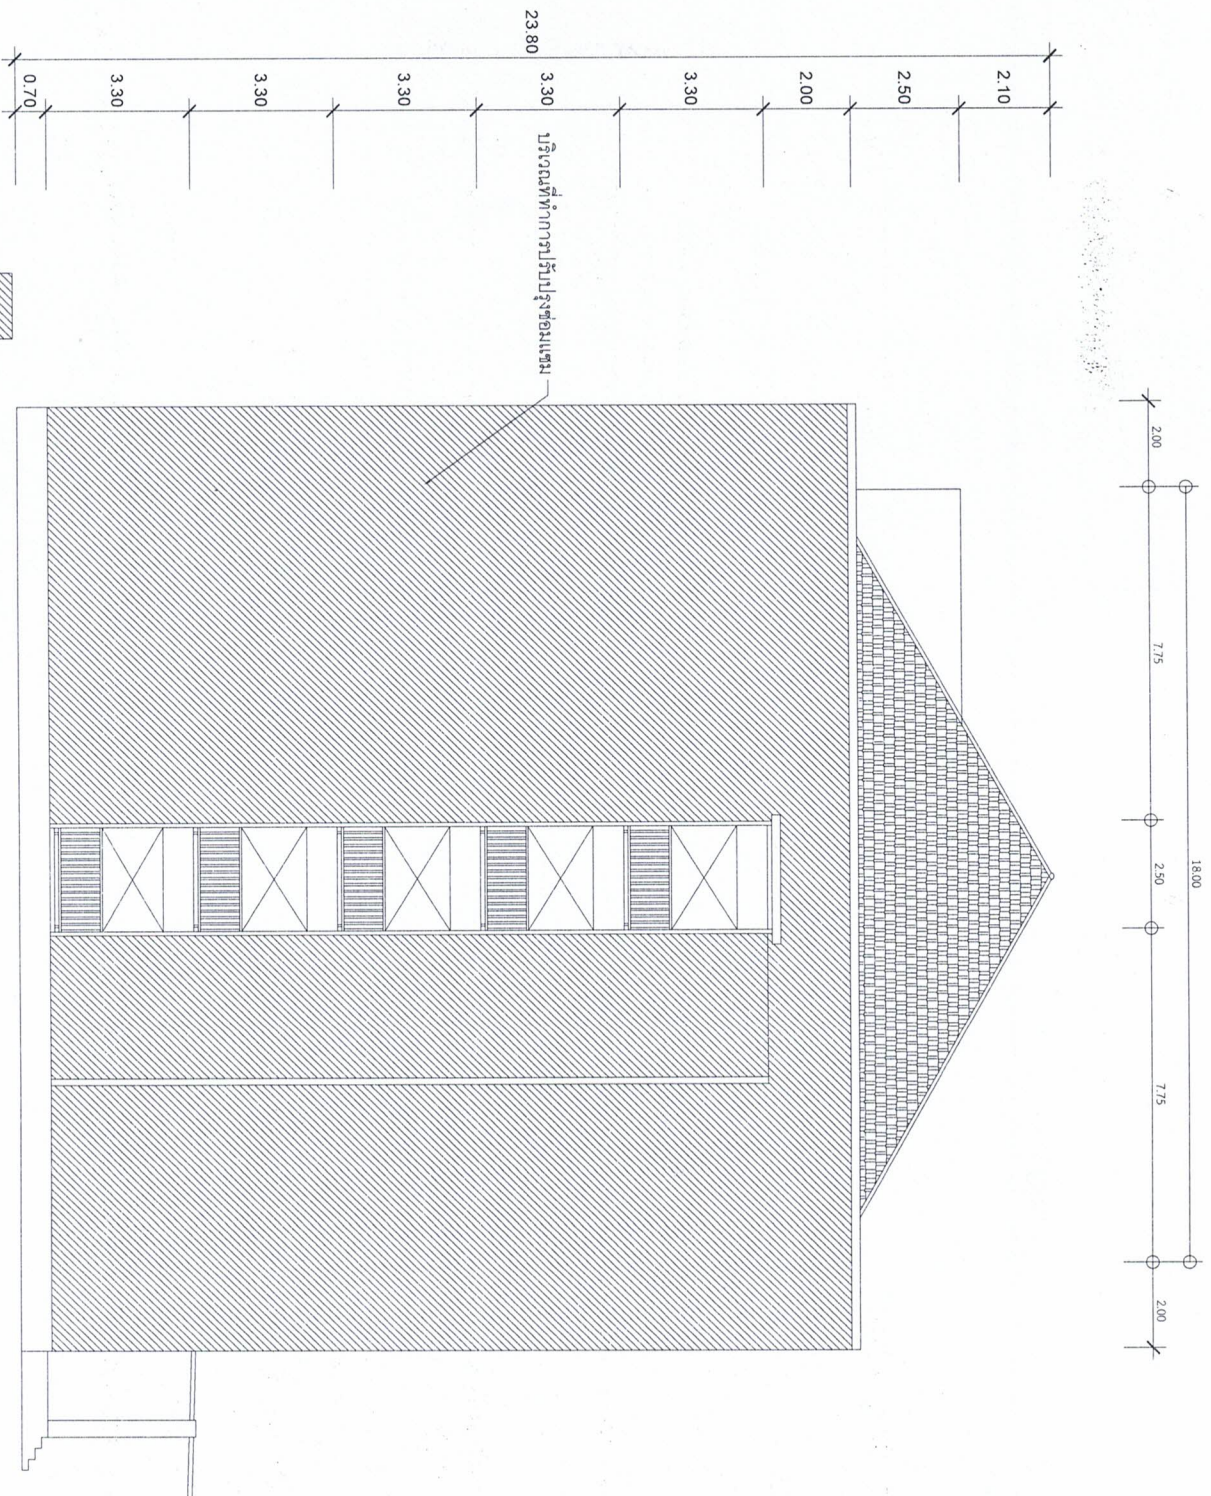
16/19

- บริเวณปรับปรุงผนังชั้นที่ 1-5 ด้านฝั่งคลอง
- ชัดล้างสีเก่า พร้อมทำความสะอาด
 - กริดรอยแตกกราวพร้อมอุดรอยร้าวด้วย PU Sealant
 - ทาสีรองพื้นปูนเก่า
 - ทาสีภายนอก Contact Primer สีตามผู้ว่าจ้าง

อาคาร 11

ปรับปรุงผนังชั้นที่ 1-5 ด้านฝั่งคลอง

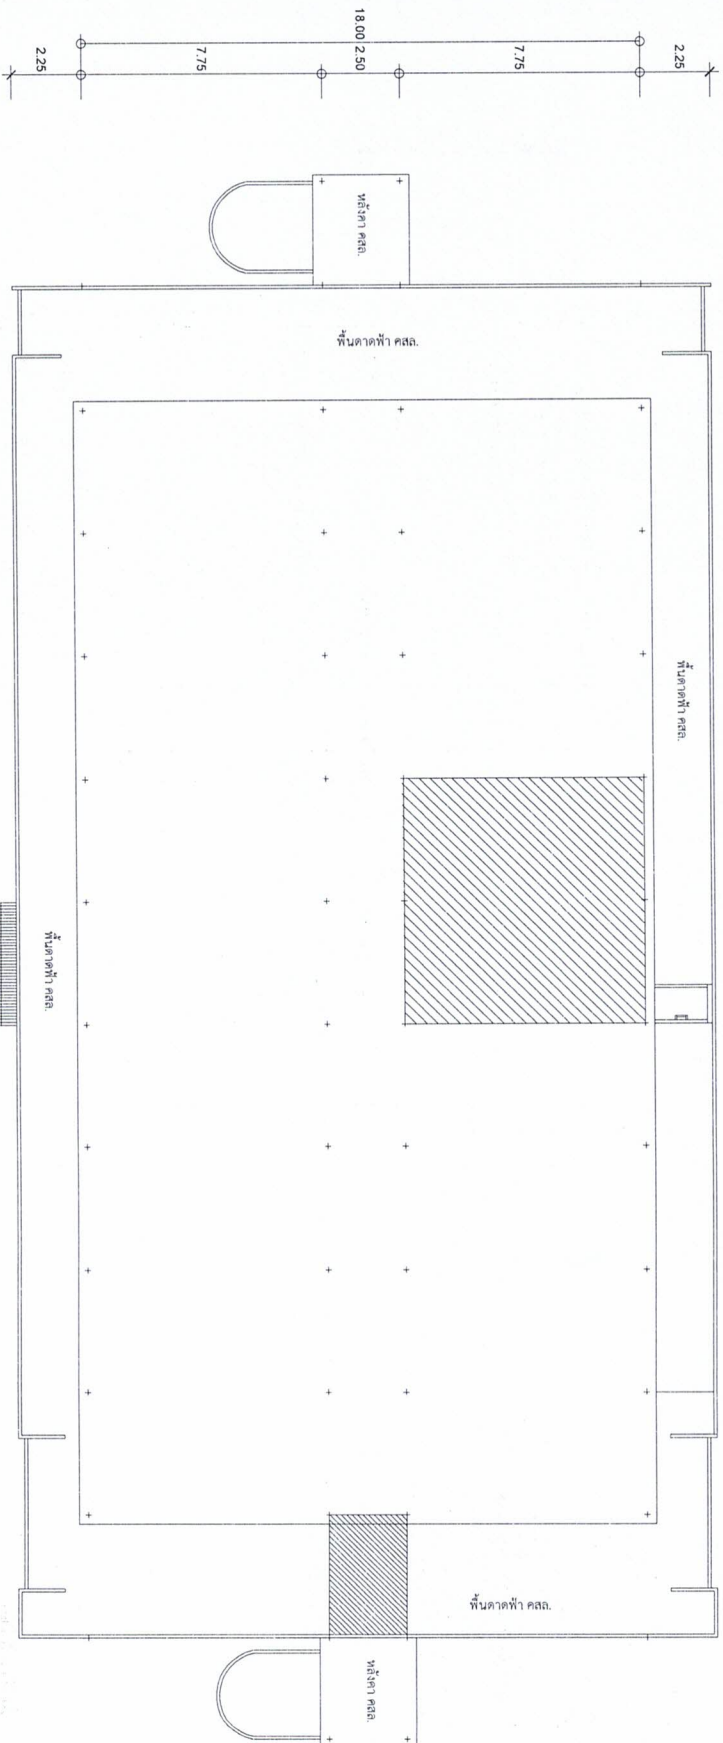
17/19

บริเวณปรับปรุงพื้นอาคารไม่น้อยกว่า 72 ตร.ม

- รื้อถอนพื้นอาคารเดิม

- ใช้โครงเสริมเดิมติดตั้งด้วยลิ่มบอร์ด ขนาด 9 มม.

- ฉาบรอยต่อแต่ละทาสี

แบบปรับปรุงพื้นอาคาร อาคาร 11
