โครงการ : ปรับปรุงรอยรื้ออาคาร จำนวน 1 งาน

สถานที่ : ส่วนกิจการหอสมุด สำนักงานอธิการบดี

มหาวิทยาลัยศรีนครินทรวิโรฒ องครักษ์ อำเภองครักษ์ จังหวัดนครนายก

แบบปรับปรุงกันซึมอาคารที่ อาคาร 1

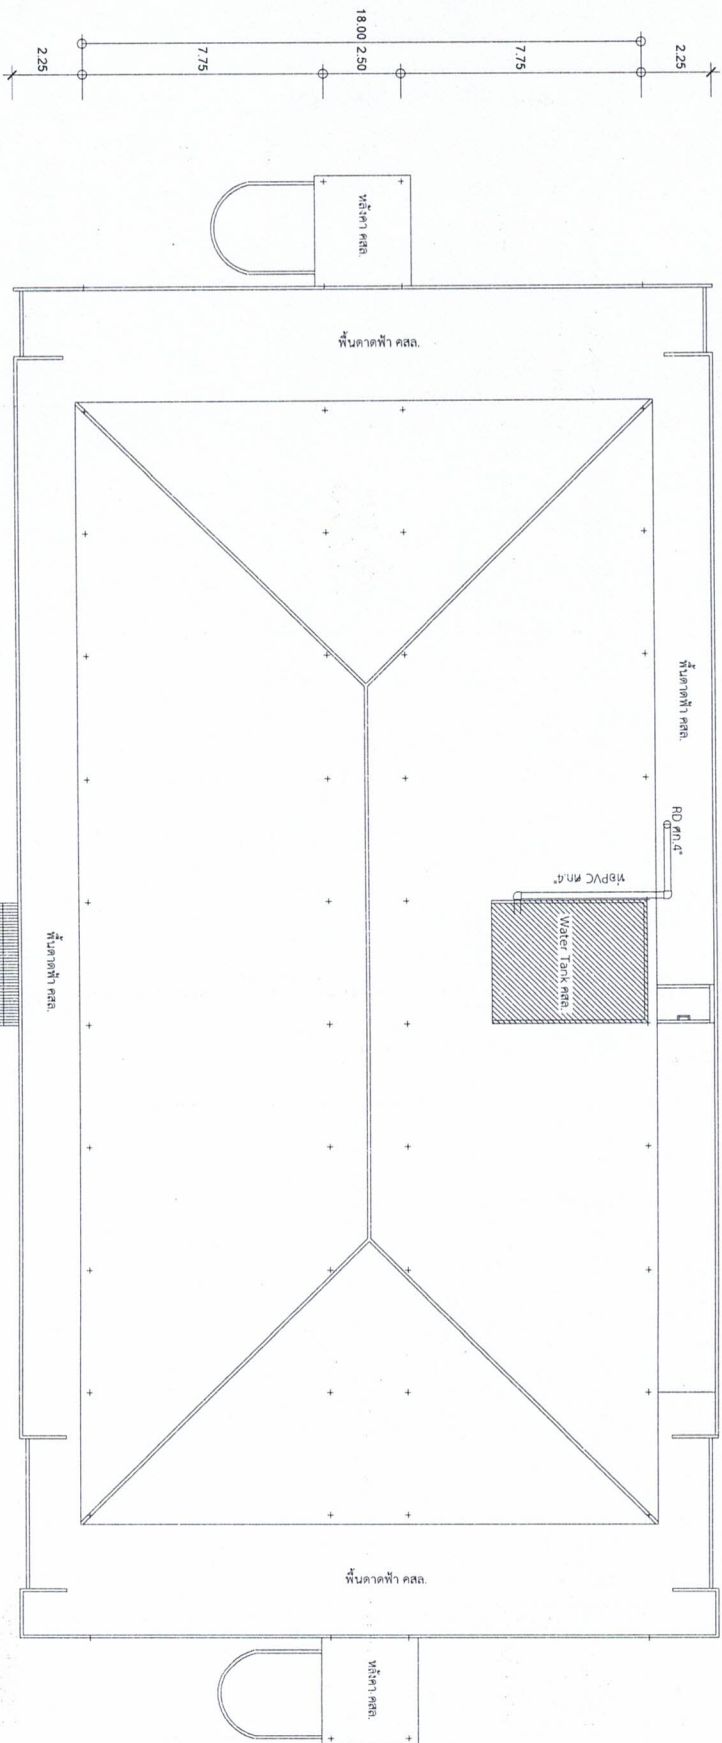
18/19

บริเวณปรับปรุงถึงกับน้ำภายในทั้งหมด

- งานฉีดวัสดุอุดรอยต่อรอบหลังคา ด้วย PU Foam Injection

- งานติดตั้งรอยรั่วและทำระบบกันรั่วซึมชนิดฉีดผสมสำเร็จ

ที่ทนต่อแรงดันน้ำทั้งด้านบนและล่าง

แบบปรับปรุงถึงกับน้ำฝ้าคตฟ้า อาคาร 11

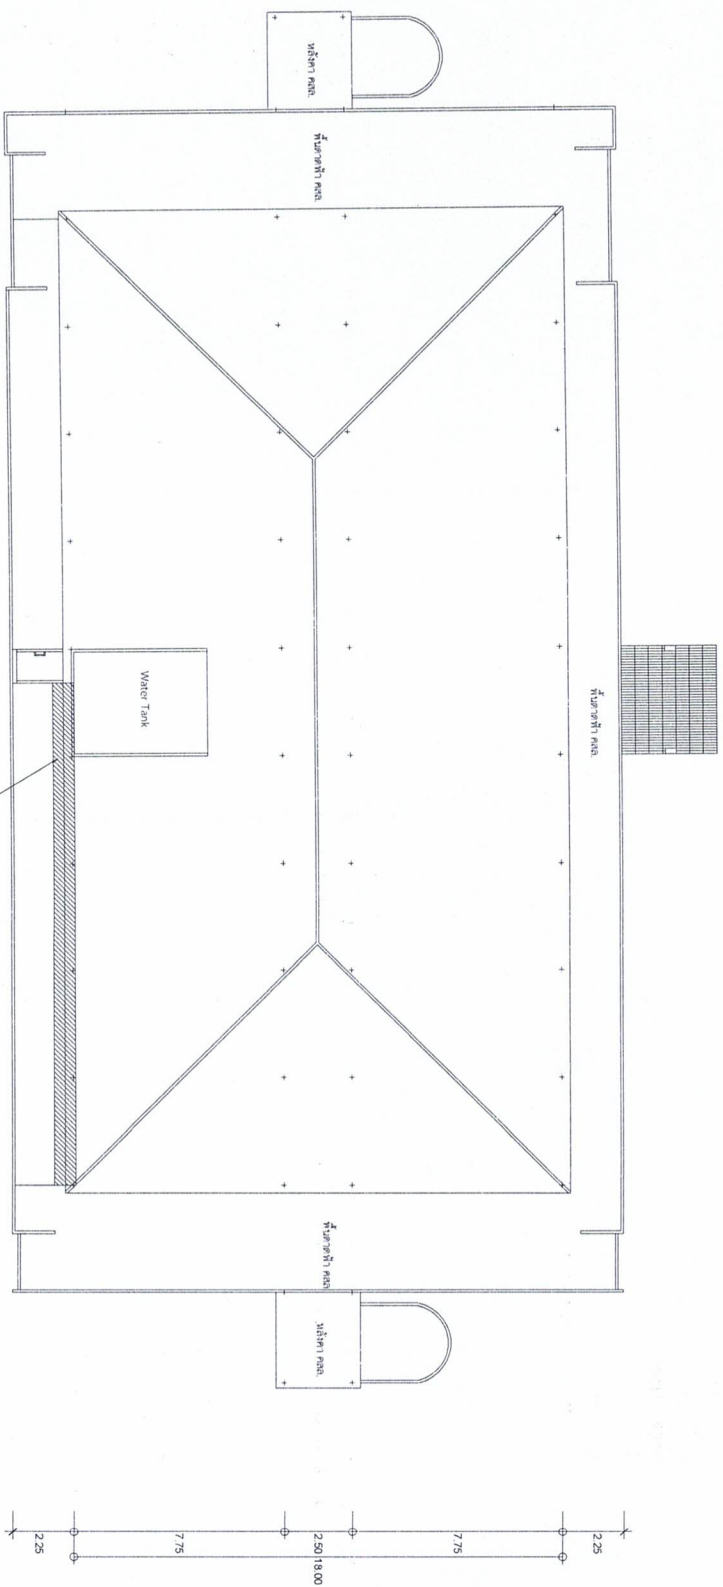
แผ่นที่
19/19

บริเวณปรับปรุงรอยร้าวหลังคาบริเวณผนังกับน้ำ

- งานใช้วัสดุอุดรอยต่อคอนกรีตหลังคา ด้วย PU Sealant

- งานทำระบบกันซึมด้วย Polyurethane ซิลิโคน Solvent

แผ่นพื้นคอนกรีตทำ หลังคา อาคาร 11
